Infomoment verplicht conformiteitsattest Maldegem

Donderdag 16 mei 2024

Het conformiteitsattest

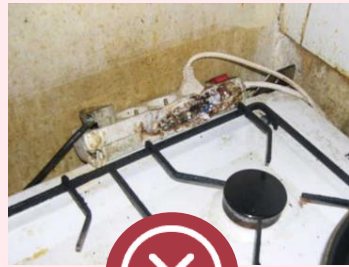
Elektriciteit

Veiligheid

- Geen elektrische delen onder spanning aanraakbaar
- Toegankelijke **hoofdschakelaar**
- Toegankelijke **zekeringenkast**, voorzien van verliesstroomschakelaar(s)

Vereisten

- Minimaal 1 **stopcontact** in elke leef- en **slaapkamer**
- Minimaal 2 vrije en gearde **stopcontacten** in de **keuken**
- Een **lichtpunt** in elk woon- en sanitair lokaal

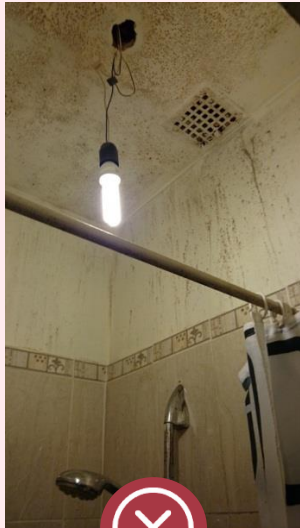
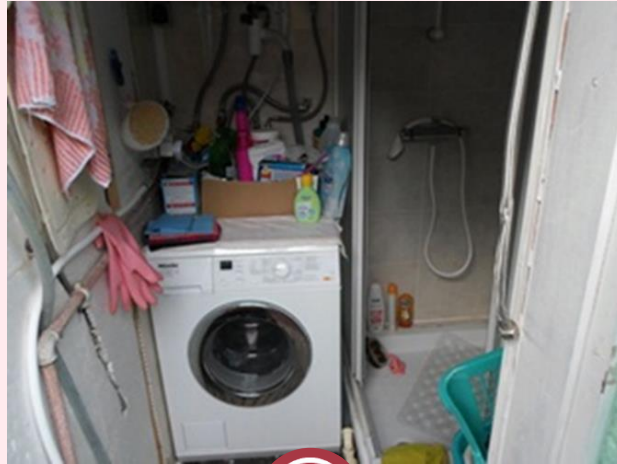
Vochtige lokalen

- **Geen elektrische toestellen** boven of in de onmiddellijke omgeving van bad of douche
- De verlichting dient **spatwaterdicht** te zijn of te werken op zeer lage spanning

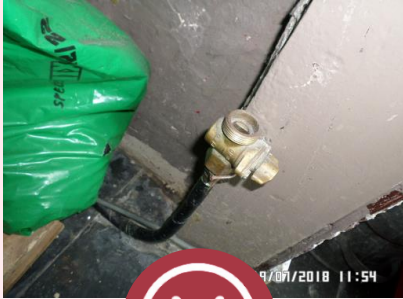
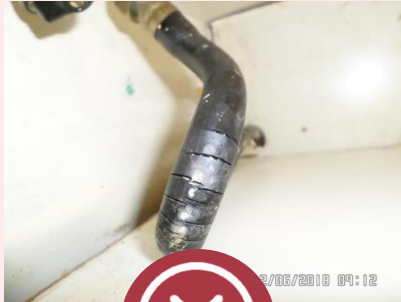
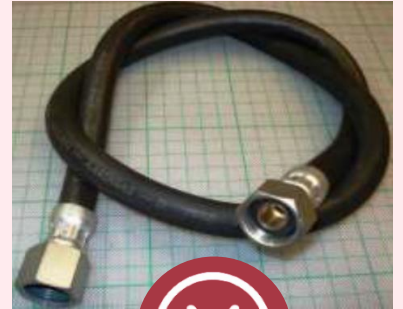
Veilig installaties

Oranje darm enkel bij
komforen

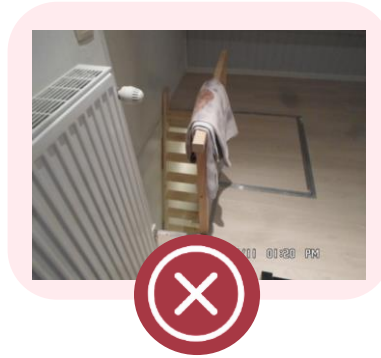
Trappen

- Veilig en stabiel
- Niet te steil
- Stevige en volledige leuning
- Ook in gemeenschappelijke delen

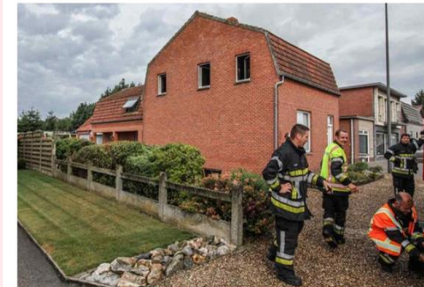
De bovenverdieping zit helemaal onder het roet en de woning is onbewoonbaar verklaard.
Foto: ppp
